**PLAN INTEGRADO DE EVALUACIÓN AMBIENTAL
(VEGETACIÓN, FAUNA Y PAISAJE) DEL PROYECTO
DOÑANA 2005**

**Memoria anual 2004.
Informe de seguimiento III.
Correspondiente al año hidrológico 2003-2004**

CONVENIO ESPECÍFICO DE COLABORACIÓN DE 16 DE JULIO DE 2002 ENTRE LA
CONFEDERACIÓN HIDROGRÁFICA DEL GUADALQUIVIR
Y EL
CONSEJO SUPERIOR DE INVESTIGACIONES CIENTÍFICAS
Proyecto 1/88 de seguimiento de procesos naturales

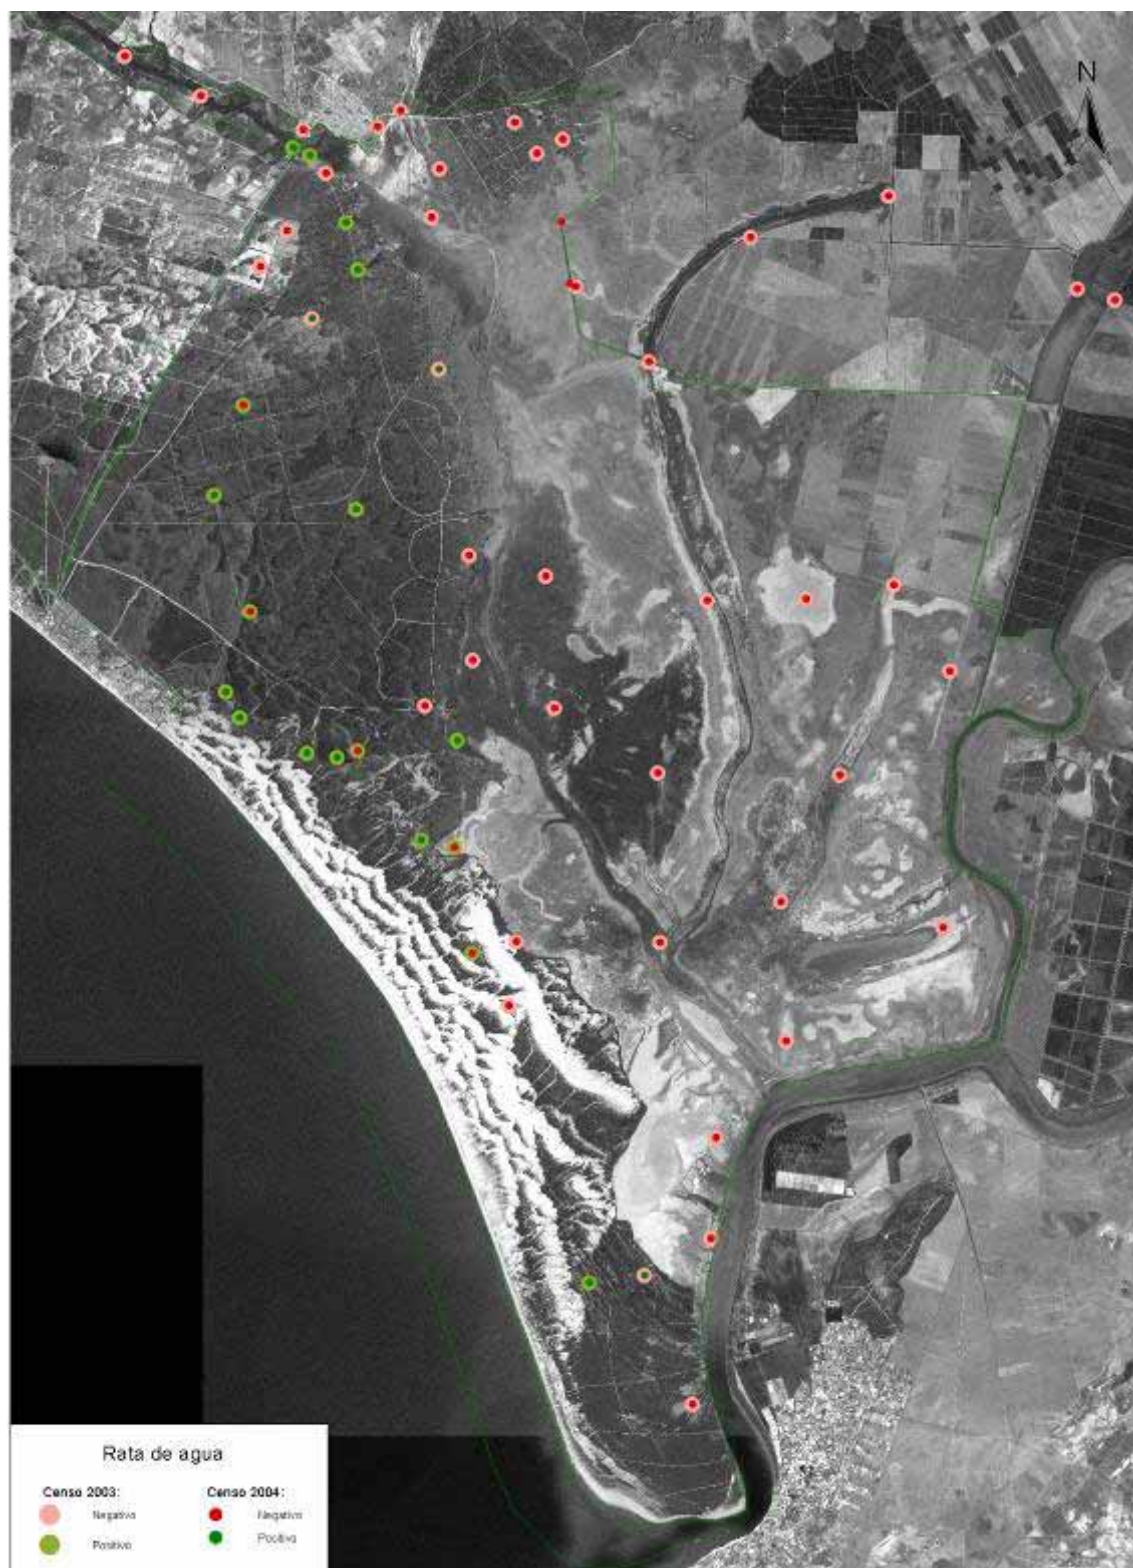
Figura 50. Resultados del muestreo de rata de agua (*Arvicola sapidus*) realizado el Parque Nacional de Doñana y zonas de actuación del Proyecto Doñana 2005 durante el verano de los años 2003 y 2004.

En cuanto a las estaciones de muestreo situadas en las áreas de actuación que afectan al sector de arenas estabilizadas (Allier *et al.*, 1974), el 45, 6% de las estaciones muestreadas han resultado positivas frente al 37,9% de las estaciones de control. En el 2003, en cambio, únicamente el 36,4% de las estaciones de las áreas de actuación resultaron positivas, mientras que en el 48,3% de las estaciones de control se detectó la presencia de rata de agua (ver Figura 50).

El 55,6% de las 9 estaciones situadas en el área de influencia de la actuación 1 (restauración de los arroyos de Soto Grande y Soto Chico y del arroyo de la Laguna de los Reyes) han dado resultados positivos, frente al 44,4% del año 2003 (ver Tabla 32 y Figura 50). Nuevamente, el muestreo efectuado en las estaciones de los arroyos de Soto Chico (51) y Soto Grande (45) ha mostrado colonias bien establecidas y de un tamaño importante en ambos arroyos. Igualmente ha vuelto a resultar positiva la estación del Charco de la Boca (15) y por primera vez se ha detectado la presencia de la especie en la laguna de la Espajosa (13).

En cuanto a las siete estaciones situadas en la vera, nuevamente el 42,8% de las mismas han presentado indicios de rata de agua (ver Figura 50), habiéndose compensado la perdida de la colonia del Lucio del Caballero con la colonización del caño de la Caquera (ver Tabla 31).

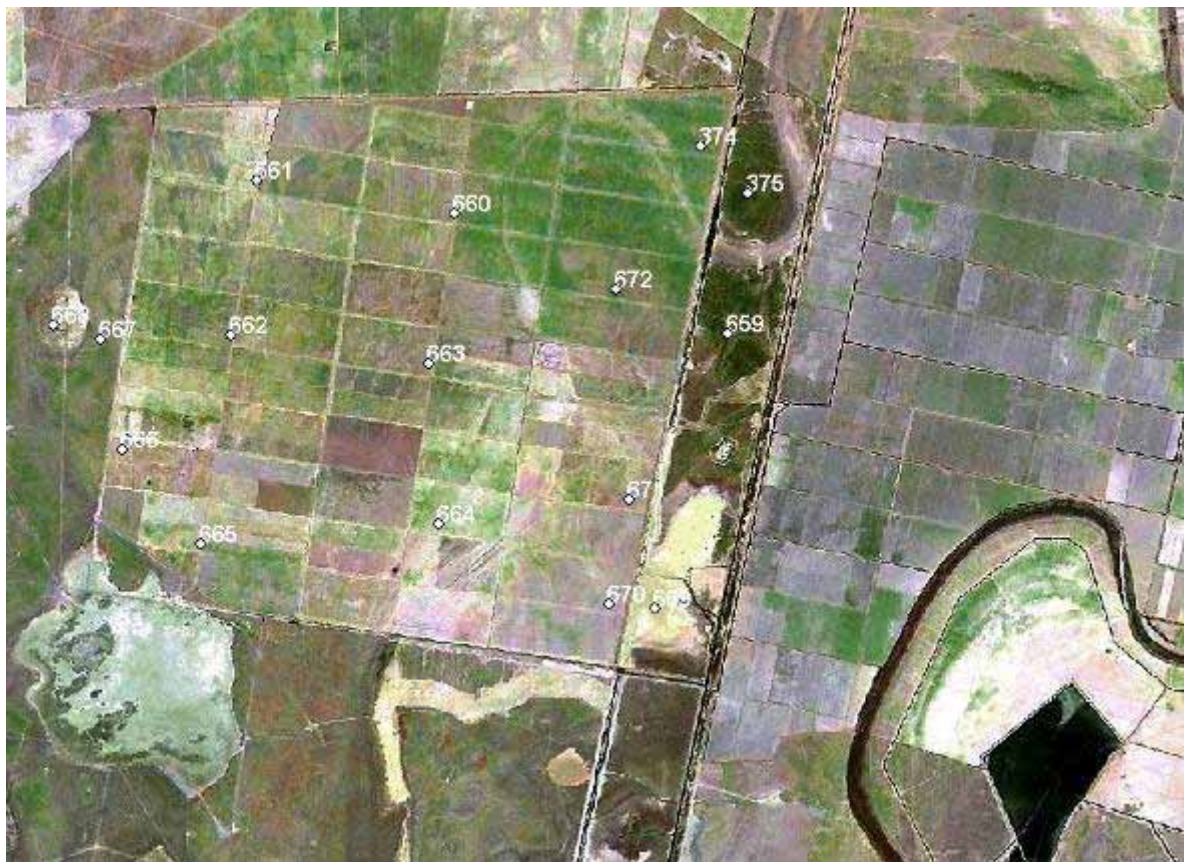
Figura 1. Localización de las estaciones ficticias de medición en la Finca de Caracoles.

1. Los escenarios de las simulaciones utilizarán todos, de momento, los datos meteorológicos y de caudales y aforos del año hidrológico 1995-96.
2. Se añadirán 15 estaciones de medida ficticias en todas las nuevas simulaciones localizadas en la finca de Caracoles (se ha comprobado q recogen celdas diferentes del MDE a 200m, ver Figura 1).

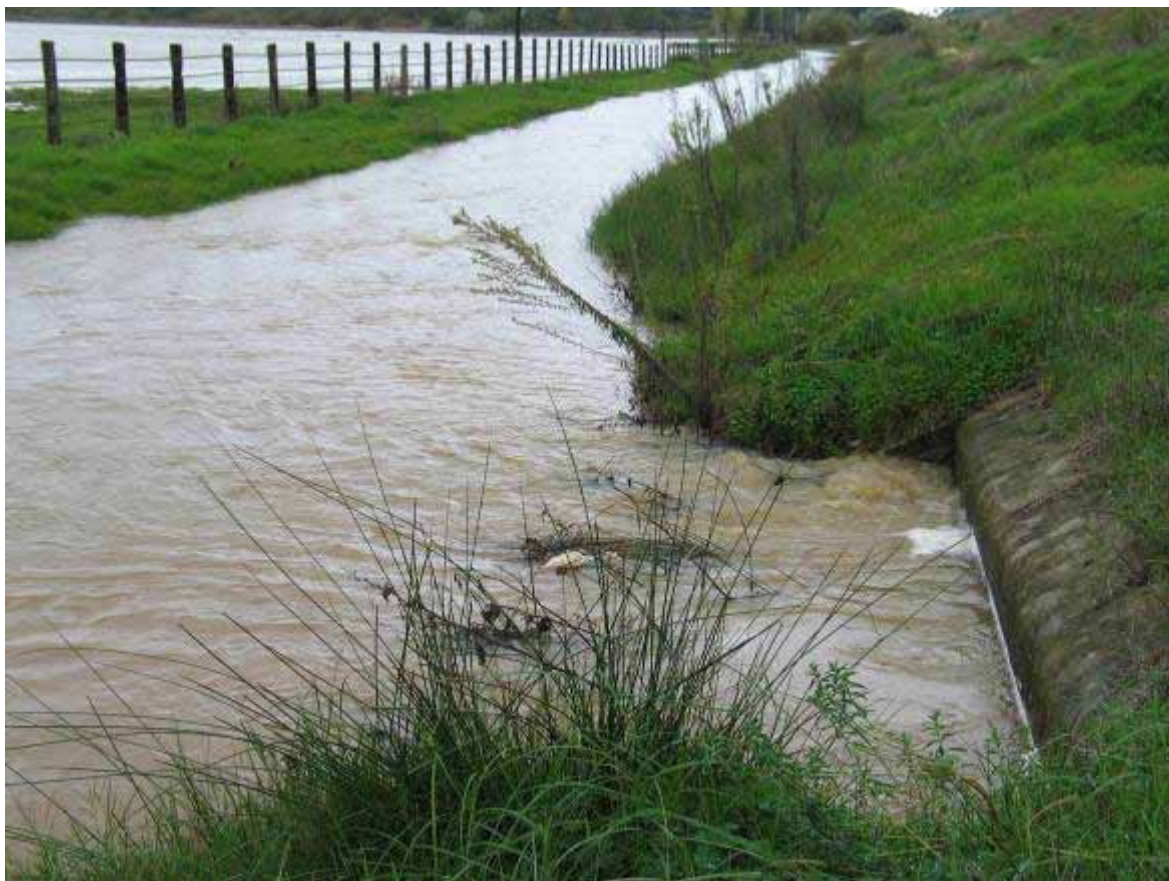
IMG_0750. Alcantarilla de la carretera A483 en su salida hacia la marisma del Rocío. Se aprecia que el agua ocupa por completo la sección útil y se dirige por el camino de las carretas hacia el vado de la Canariega donde se encuentra el aforador del Arroyo de la Rocina.

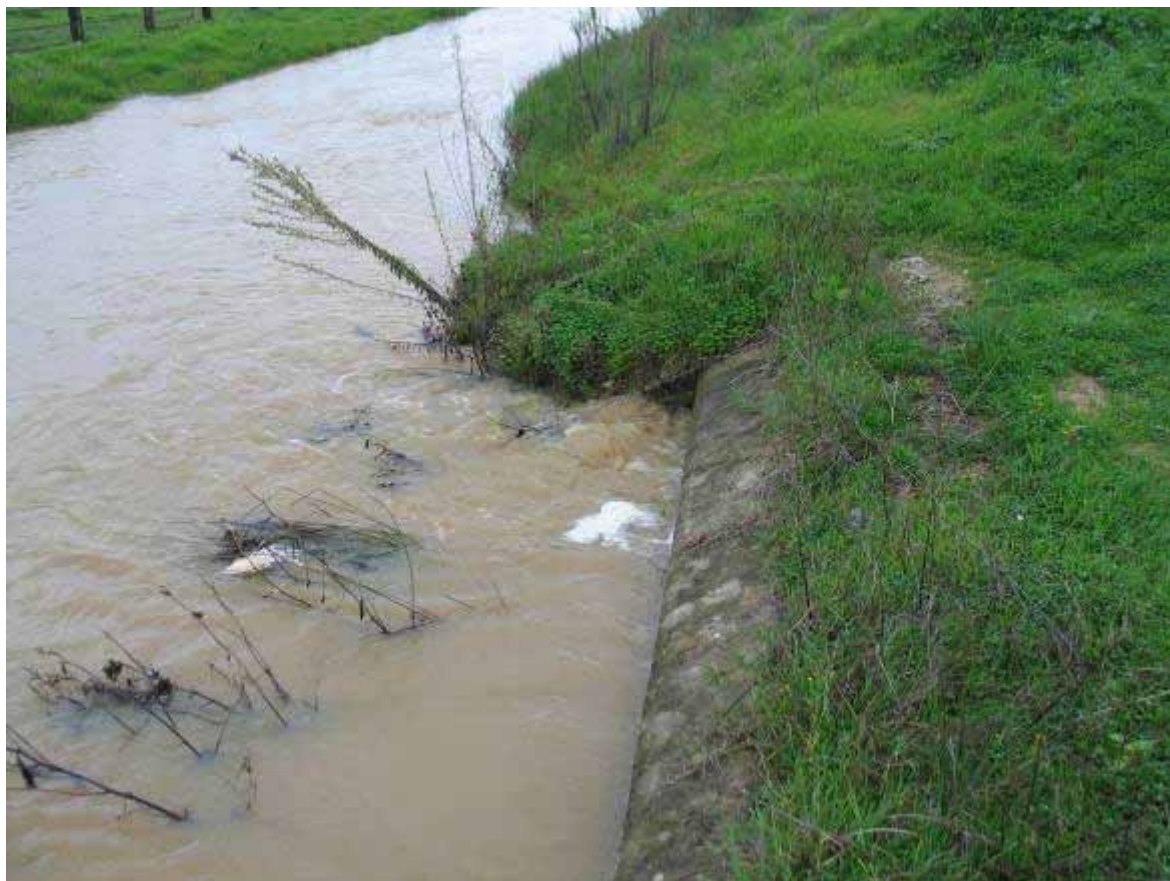
IMG_0752. detalle de la salida de la alcantarilla mencionada.

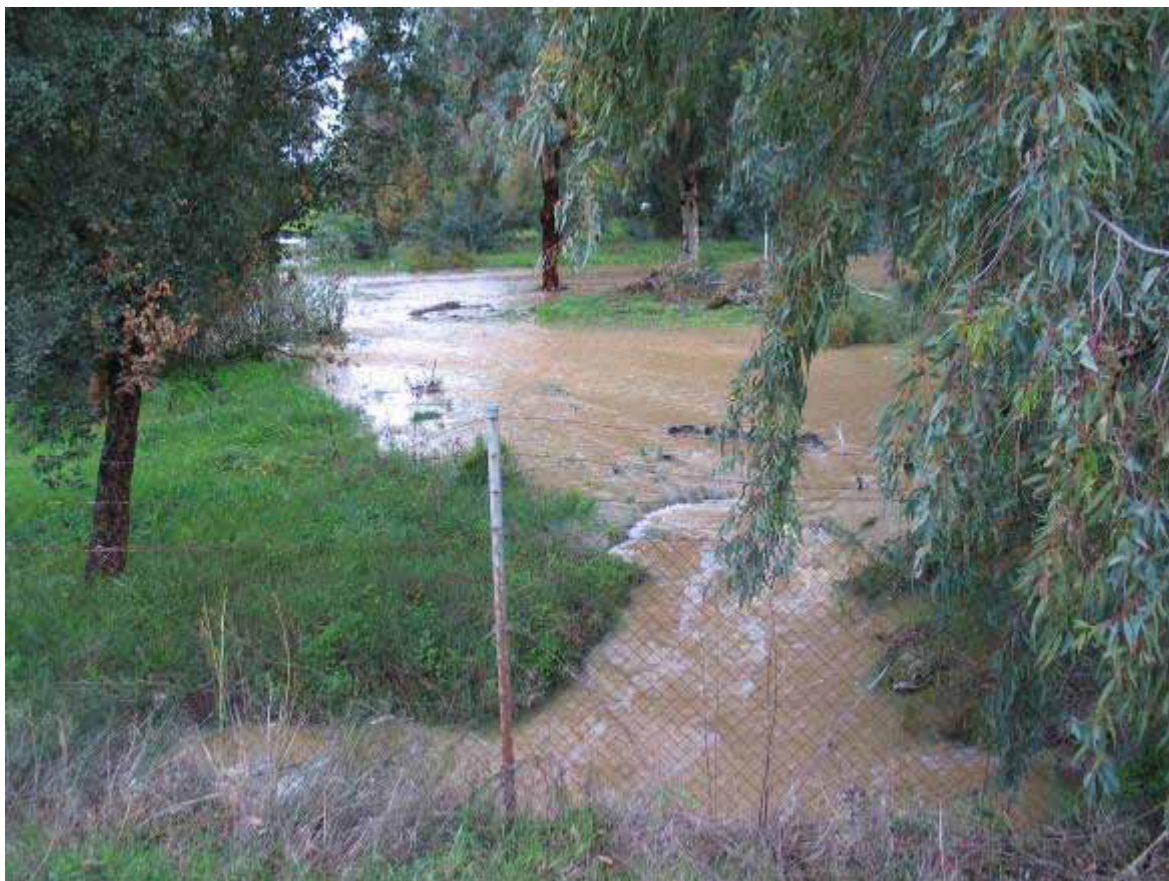
IMG_0755. Cauce antiguo del Arroyo de los Reyes aguas arriba de la alcantarilla de la carretera A483. Al fondo se observa el cauce rectificado y la doble curva en S corresponde con el cauce original por donde el agua no debería de circular.

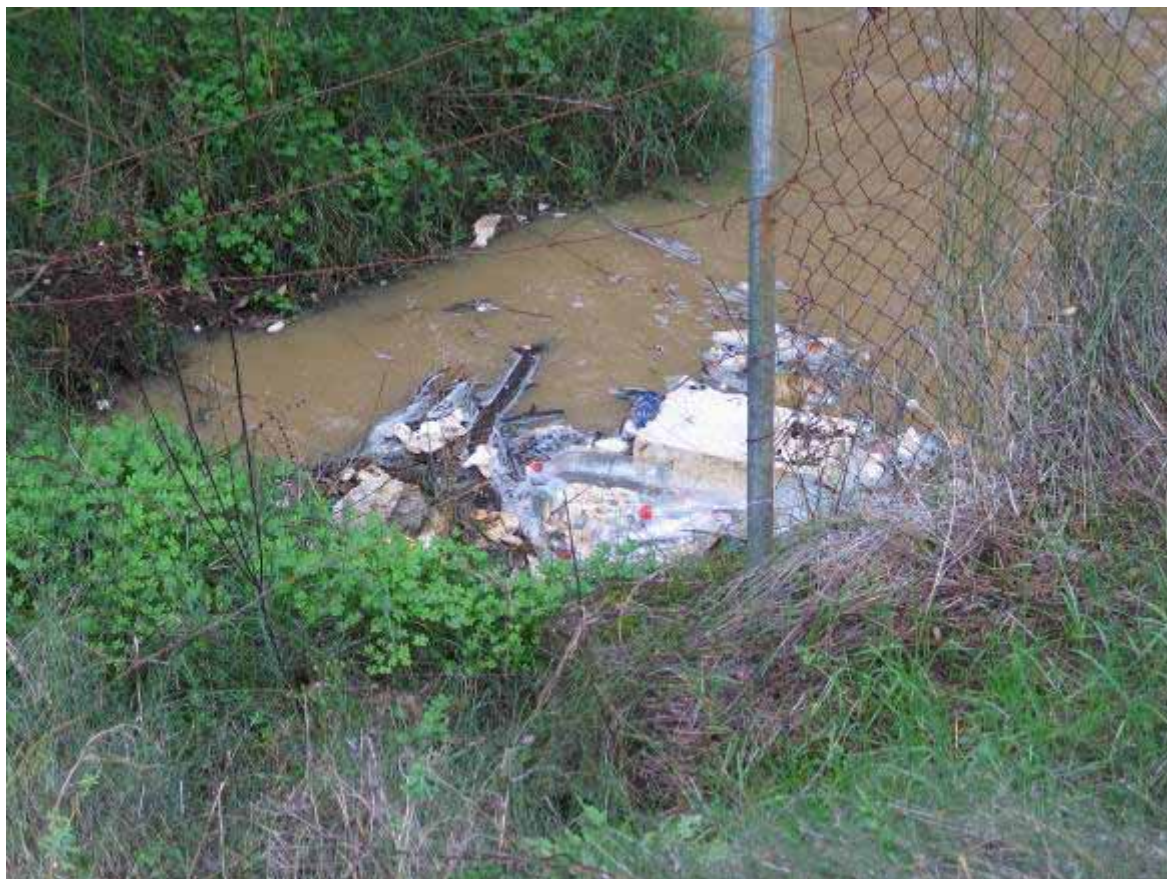
IMG_0757. Detalle de la acumulación de basuras que se produce en los remansos provocados por la falta de capacidad de desagüe de la alcantarilla de la carretera.
